MODERNIZACJA ŚCIANA WSCHODNIA - PAŁAC w PIETRONKACH  
[www.piorkowski-projekty.com.pl](http://www.piorkowski-projekty.com.pl)

A.REMONT ELEWACJI FRONTOWEJ - WSCHODNIEJ (Osuszenie i zabezpieczenie przyziemia)

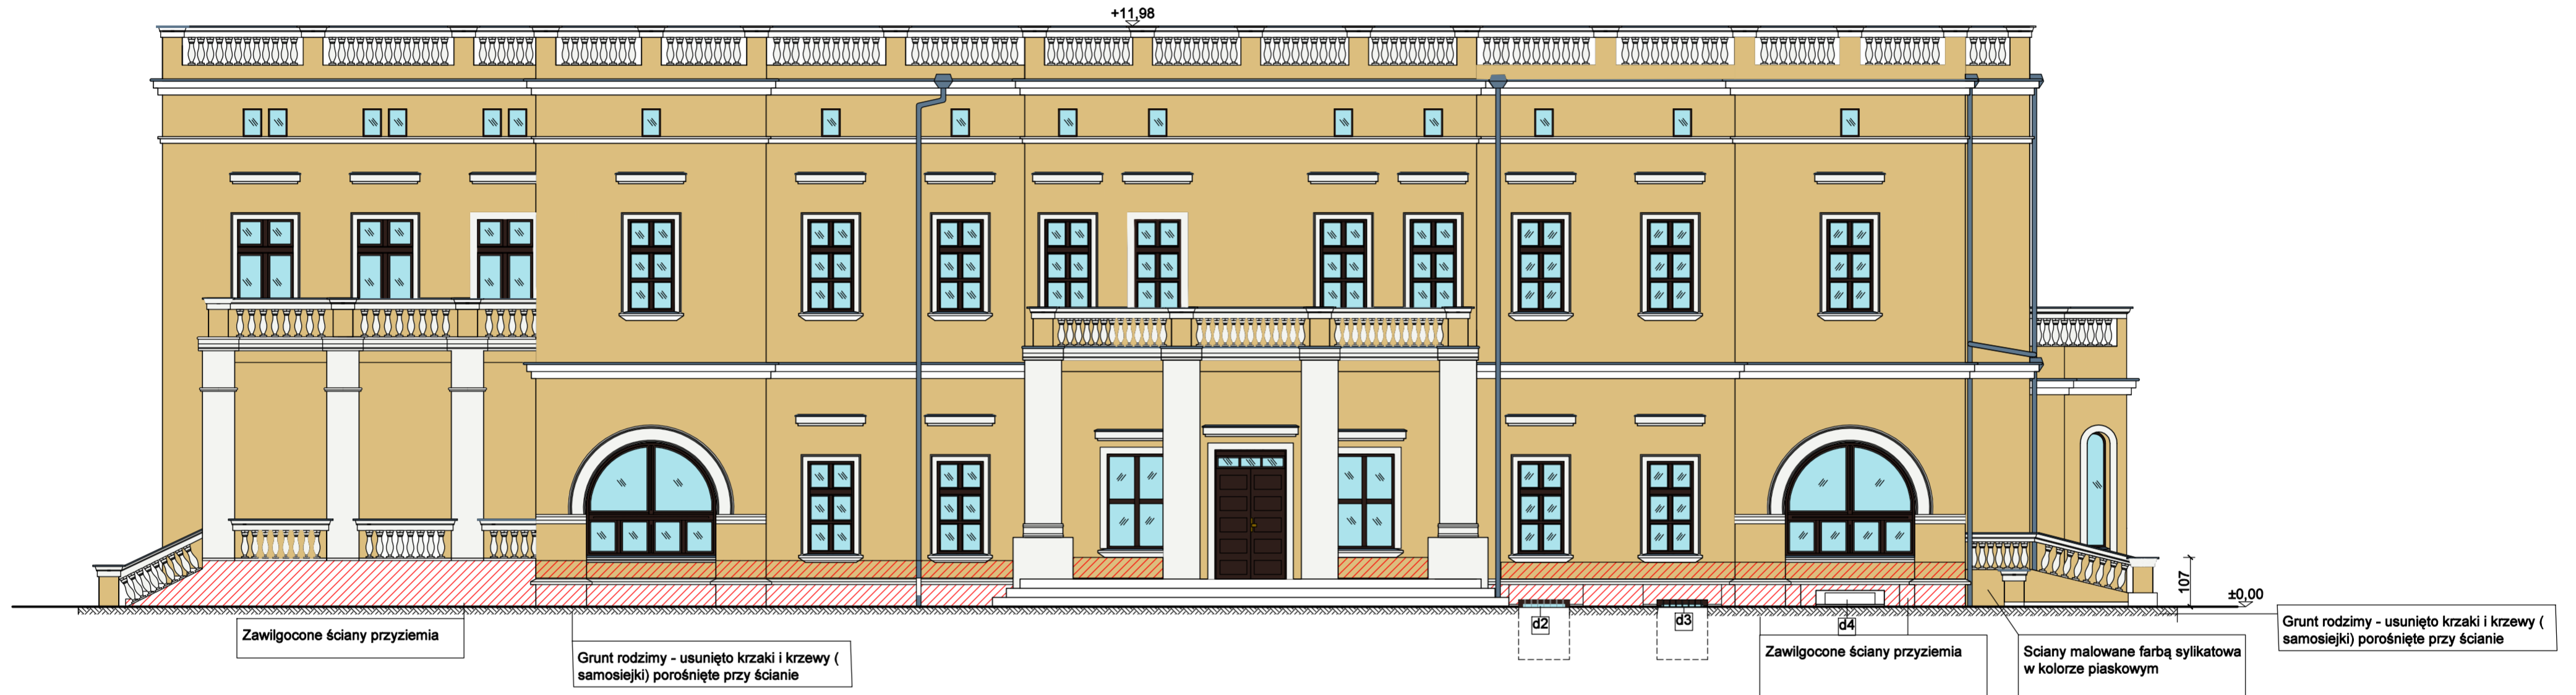
Ściany przyziemia elewacji wschodniej zawilgocone, tynki zmurszały porośnięte glonami i mchem. Ściany naświetli okien piwnicznych popękane, cegła klinkierowa rozłusowana, odspojona od muru. Brak izolacji fos piwnicznych. Brak opaski przy budynku powoduje przesiąkanie wody opadowej w mury przyziemia. Drzewa i krzaki porastające przy ścianie powodują zaciemnienie muru w strefie cokołowej. Ponadto korzenie wrastają się w mury fos i budynku powodując ich osłabienia i korozje biologiczne. Należy przypuszczać iż niedrożna jest kanalizacja deszczowa wokół budynku. W celu zlikwidowania zawilgoceń ściany frontowej w partii przyziemia należy skuć zagrzebiony tynk (do wys. 1m) do gołej cegły, następnie osuszyć ściany za pomocą dmuchawy elektrycznej. Po wyschnięciu muru należy neutralizator soli a następnie dokładnie odkurzyć ścianę przed ponownym położeniem tynku. Do tynkowania użyć zaprawy renowacyjnej. Remontowane powierzchnie ścian pomalować farbą sylikatową w kolorze zachowanym- piaskowym. Usunąć zarośla przy ścianie, udrożnić kanalizację deszczową wraz z studzienkami w obrębie budynku. Wyremontować naświetla d2-d3-d4 okien piwnicznych.
